Würth Suomi, pääkonttorirakennus Riihimäellä

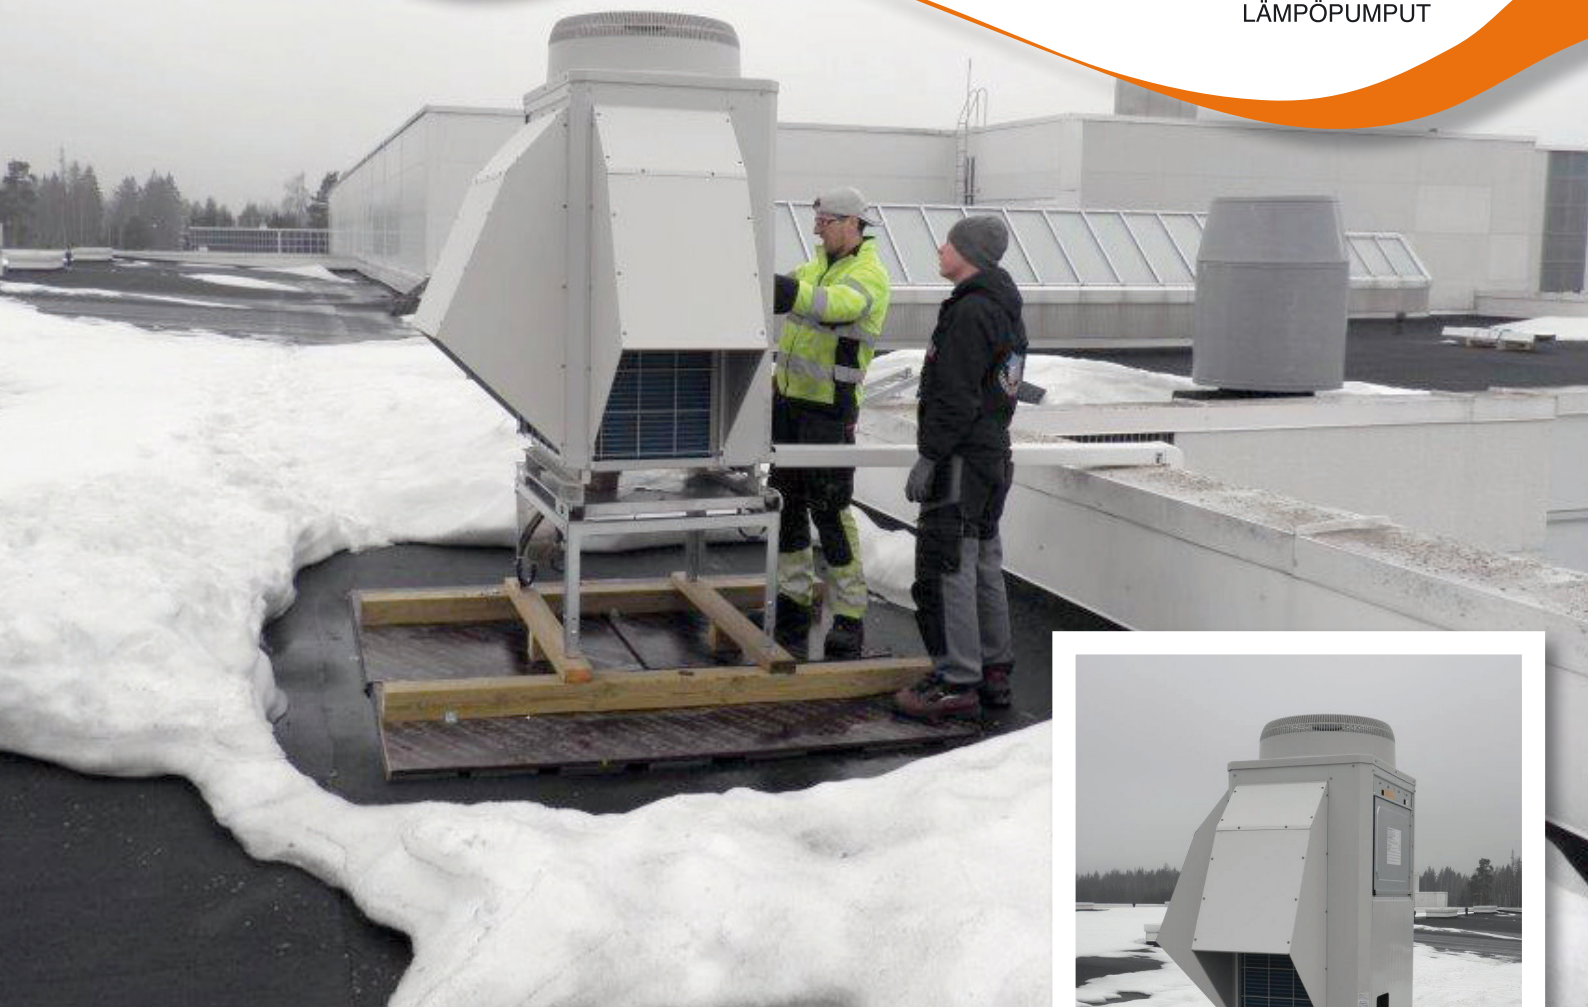
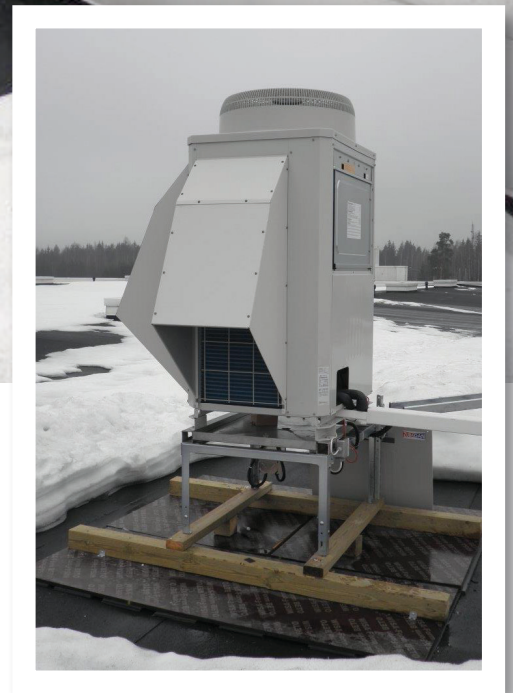
- Rakennuksessa sijaitsevassa ruokalassa/esittelytilassa oli lämpötilan hallintaongelma, koska suurista lasipinnoista johtuen sisälämpötilaa ei saatu pidettyä toivotussa lämpötilassa.
- Ratkaisu: **Mitsubishi Electric PUHY-HP250 Zubadan** jäähdyttävä/lämmittävä inverterlaitteisto, johon on kytketty 9 kpl **Mitsubishi Electric PLFY-P32** sisäyksiköitä. Tällä laitteistolla tasataan viilennys- ja lämmitystarpeet ko. tilassa.
